REHABILITACIÓN DE ESTRUCTURAS DE CONTENCIÓN, Deslizamiento de un talud con afección a la estructura de contención

REHABILITACIÓN DE ESTRUCTURAS DE CONTENCIÓN 2011

Identificación de los motivos del deslizamiento, geotécnica, proyecto, ejecución y dirección de los trabajos

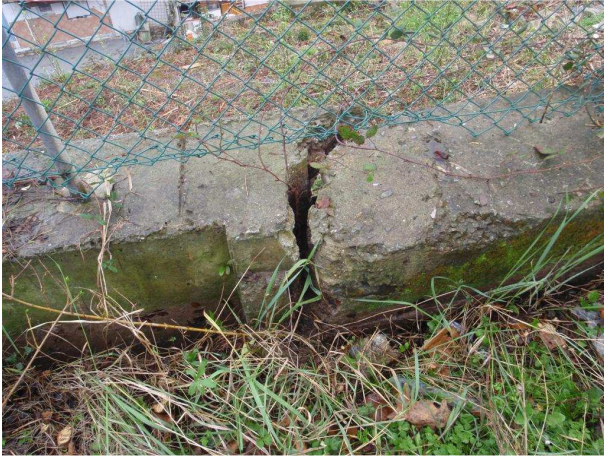
[Fig. 1].- Rotura del muro en su tramo central

Tras la construcción y derrumbe sucesivos (aunque espaciados en el tiempo) de dos muros de hormigón, en Noviembre de 2004 se procede a colocar en el talud, malla tensada y anclada para contención de los materiales entre el pie del muro y la parte inferior del talud, cuyos anclajes de sujeción de cable de coronación están situados bajo el pie del muro que en el momento del deslizamiento se encontraba parcialmente volcado, roto y desplazado en su parte central.

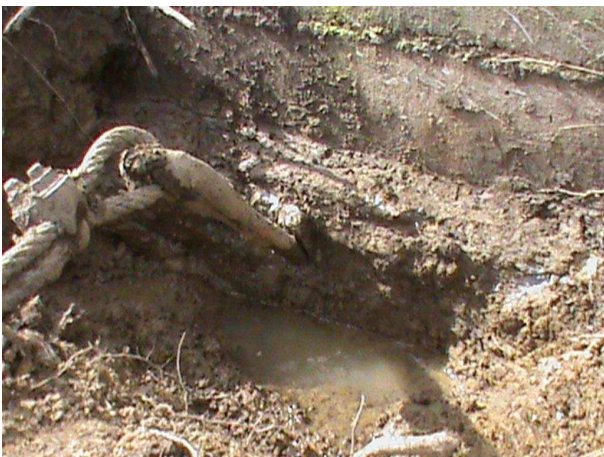
[Fig. 2].- Anclaje de la malla al cimiento del muro

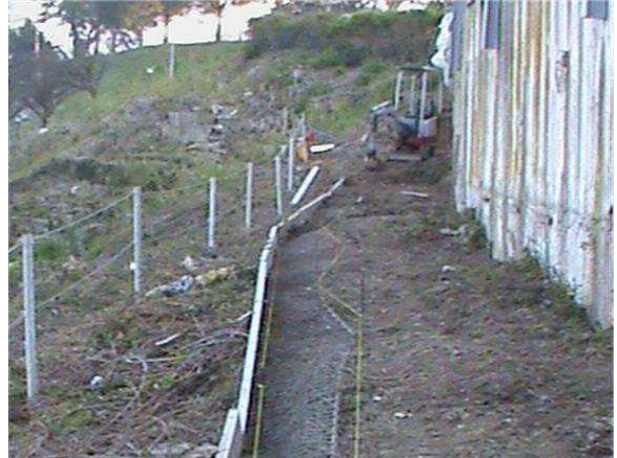
[Fig. 3].- senos de tension en el cable de cabeza de la malla tecco. Indican desplazamiento de masa delante de el. Tel talud empuja y la malla tira del cable, estos senos se dan en unos 15 metros entre 5 anclajes de cable

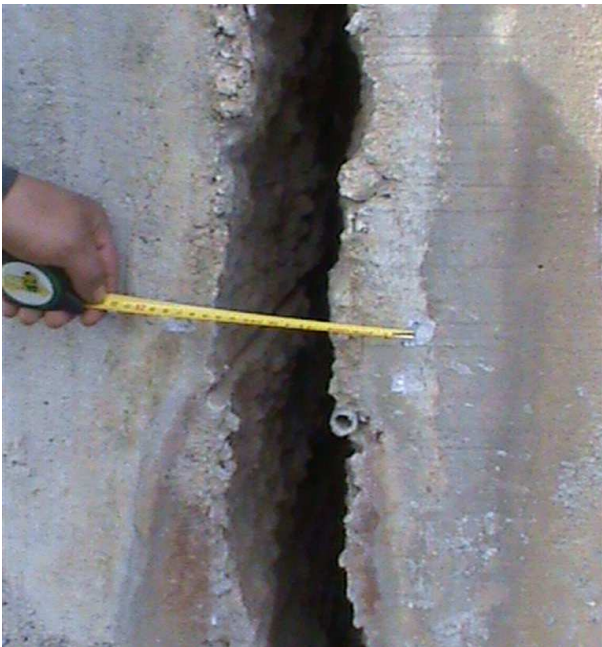
- Fisuración vertical en toda la altura del paño grieta de apertura centimétrica, desarrollo $L = 2$ m. Posiblemente ausencia de armadura.
- Fisuraciones verticales apertura de grieta milimétrica y desarrollo métrico (grietas de empuje con armaduras)
- Fisuración vertical, grieta de separación de tramos de hormigonado sin continuidad de armadura, ni en zapata ni en alzados de muro, apertura decimétrica y desarrollo métrico.

[Fig. 4].- Grieta entre tramos de muro. Presenta apertura decimétrica y desarrollo métrico. No hay armadura de continuidad, ni en muro ni en zapata. El empuje de tierras rompe la junta y desploma el muro

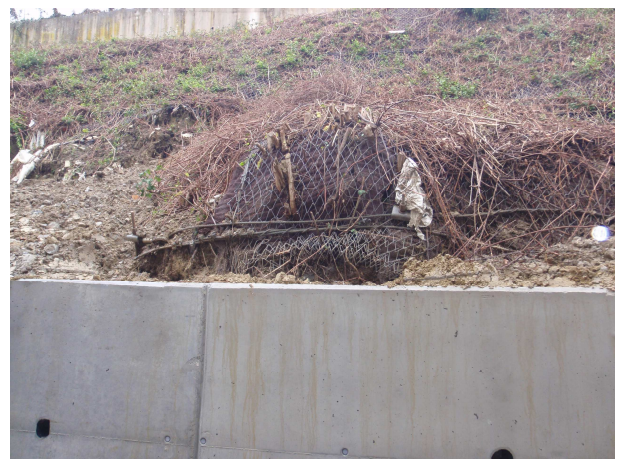
Esta actuación estabilizadora, que aún siendo positiva, permite un cierto desplazamiento de los materiales, y enmascara el pie del deslizamiento ocurrido, permite observar en el talud bolsones de material soportado, pero se desconoce si son actuales o anteriores al deslizamiento ocurrido, ya que se están realizando obras de mejora en la parte inferior del talud en el cual se ha reproducido este.

[Fig. 5].- Bolsón observable en el pie del talud

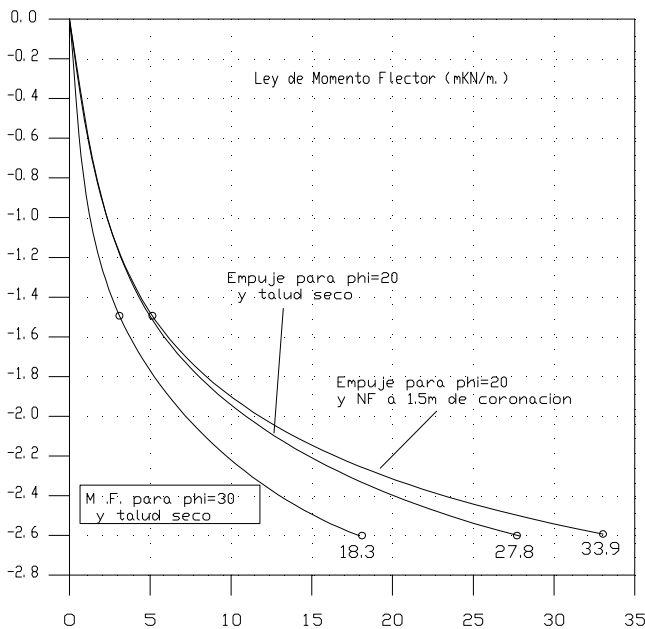
El vuelco y rotura en su parte central, que presenta el muro de hormigón fallido en la parte superior del talud objeto de este informe, así como la presencia de agua en el sustrato y la colmatación de los mechinales existentes, induce a pensar que el muro ha fallado por flexión, al haberse superado el momento resistente del mismo por el momento flector actuante, circunstancia inducida por la acumulación de agua y/o alteración de los materiales debido al aumento de la saturación.

Como puede observarse, el momento flector pasa de 18.3 a 33.9 mKN/m, al elevarse el nivel freático hasta una cota de 1.5 m desde coronación, y alterarse el material hasta reducirse el ángulo de fricción interna a 20°, lo cual supone un aumento del Momento Flector actuante en la base del muro de un 85 %, circunstancia por la cual la estructura ha llegado a su agotamiento y rotura fallando por el punto de máxima tensión.

[Fig. 6].- Variación del momento flector al subir el nivel freático

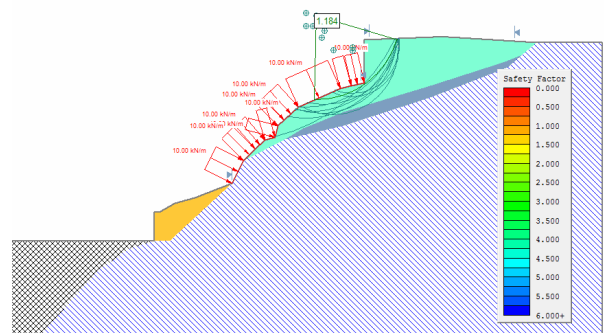
Para $\phi=30$, $C=0$ y terreno seco, se obtiene $FS=1.184$

[Fig. 6].- Talud estable con malla Tecco-S-10 con un F.S. 1.18

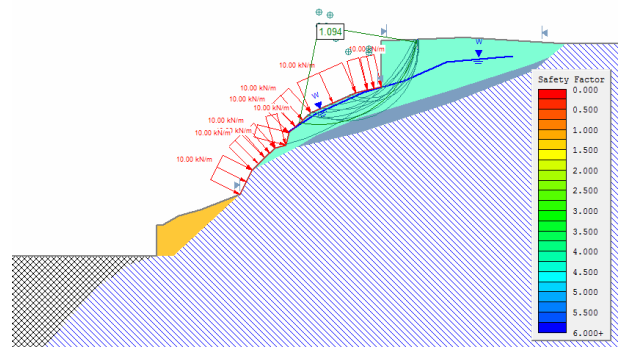
Fig. 6].- Para $\phi=25$ $c = 0.02\text{kg/cm}^2$ y talud parcialmente saturado, se obtiene $FS=1.094$, que se reduce a 0.83 cuando se hace $C=0$

De lo que se deduce que a ángulos de rozamiento decrecientes por saturación del talud, o pérdidas de la capacidad de soporte de la malla por roturas o aperturas, el F.S. decrece pudiendo darse situaciones de deslizamiento

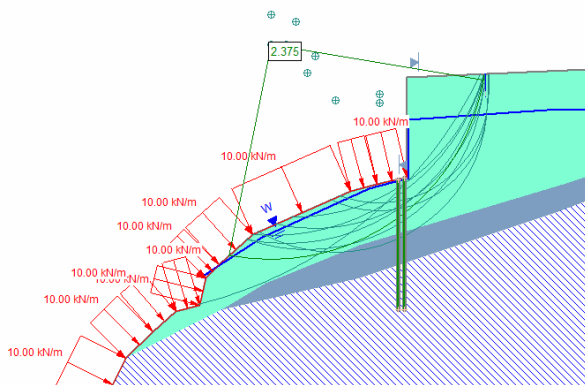
La solución que se proyecta constituye un elemento estabilizador a nivel general, obteniéndose para el mismo un $FS=2.375$:

La solución de estabilización queda complementada con otra serie de actuaciones como son el refuerzo de las aletas laterales del muro actual mediante micropilotes, anclaje del nuevo muro mediante elementos pasivos a los micropilotes ejecutados en la actuación provisional, la ejecución de nuevos mechinales y limpieza de los existentes, canalización adecuada de las aguas pluviales, rematando los trabajos con la valla de cierre y reponiendo la tierra del jardín.
