### ESTUDIO DE PATOLOGÍAS Y PROYECTO DE REHABILITACIÓN DE OBRA CIVIL

Estudio de patologías observadas y solución, en un muro del Liceo Alkartasuna en Beasain

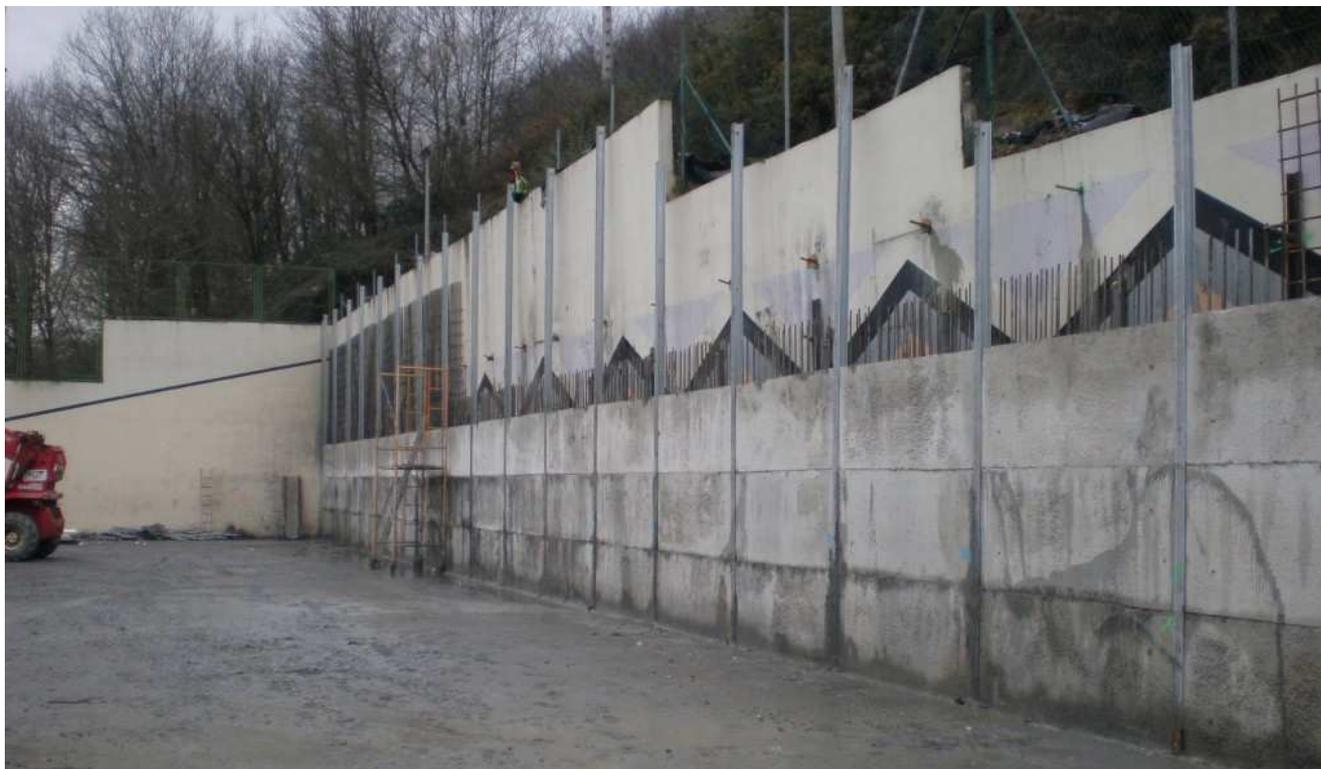
El muro del patio del Liceo Alkartasuna de Beasain había sufrido un desplome de 20° a consecuencia de un mal diseño y una mala gestión de la recogida de aguas.

Constituyendo el último paramento vertical contra el terreno, con 6/7 m de altura, se encontraba girado hacia el patio, habiendo desarrollado vuelco, de 15 grados en la parte baja, y de unos 30 grados en el resto, el hormigón estaba fisurado, con al menos cuatro fracturas, una de ellas vertical y el resto formando unos 45 grados. Existía además una importante fractura horizontal, a 2 m del suelo y el muro se encontraba desprendido del trasdós en un tramo de aproximadamente 20 metros.

El muro se encontraba agotado y con riesgo de derrumbe, siendo su causa la inexistencia de medidas de impermeabilización que garantizaran la no acumulación de aguas en el trasdós, o en su caso, medidas de drenaje eficaz de las aguas que alcanzaran el mismo.

[Figura encabezado].- Muro durante el proceso de rehabilitación en el que ejecutó un recrecido anclado del muro existente mediante tramos de hormigón prefabricado.

De entre las alternativas de rehabilitación barajadas se optó por el recrecido de la sección de muro, con armado y anclaje suficiente adecuándolo a las sollicitaciones a las que se veía sometido, así como dotarlo de las medidas de impermeabilización y drenaje necesarias.

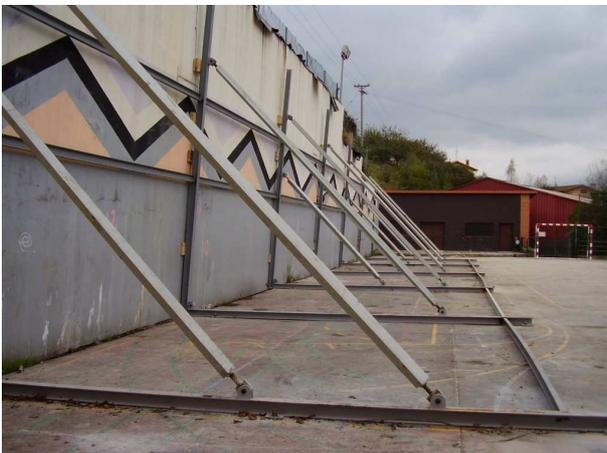
Dado el estado de deterioro y agotamiento del muro fue necesario su apuntalamiento mientras se llevaban a cabo las medidas iniciales, tanto de investigación como de preparación.

[Fig. 5].-Apuntalamiento como trabajo inicial.

Previamente al inicio de los trabajos de recrecido de la sección del muro original, se ejecutó una estructura de sostenimiento provisional, anclada a la solera de la pista polideportiva para garantizar la seguridad durante la ejecución de los trabajos.

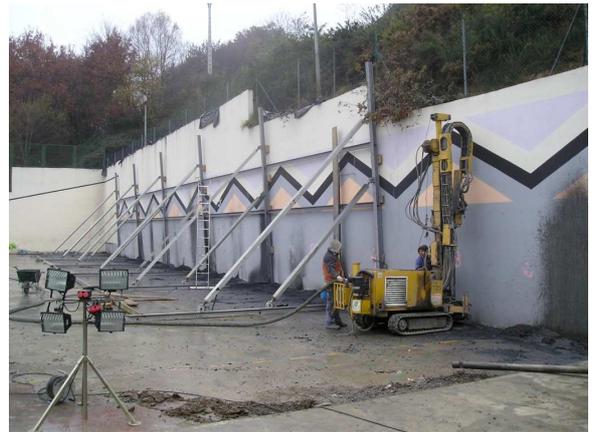
[Fig. 6].- Perforando los alojamientos de los perfiles.

A continuación se perforó hasta alcanzar roca competente donde se introdujeron perfiles zincados en caliente y se inyectan con lechada para su sujeción definitiva.

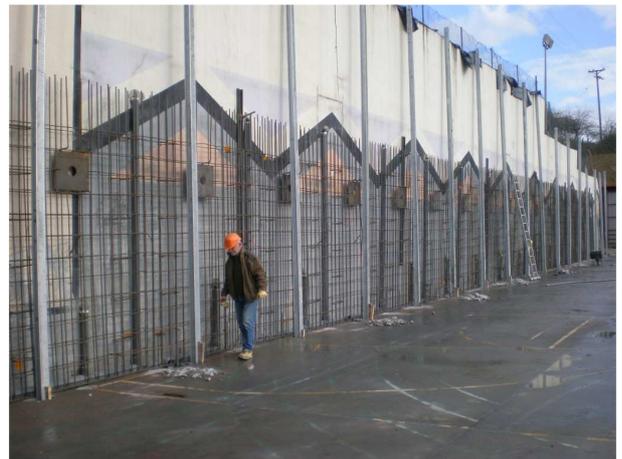
[Fig. 7].-Perfiles y armaduras colocadas.

Posteriormente se colocaron tubos de drenaje encastrados en el nuevo muro.

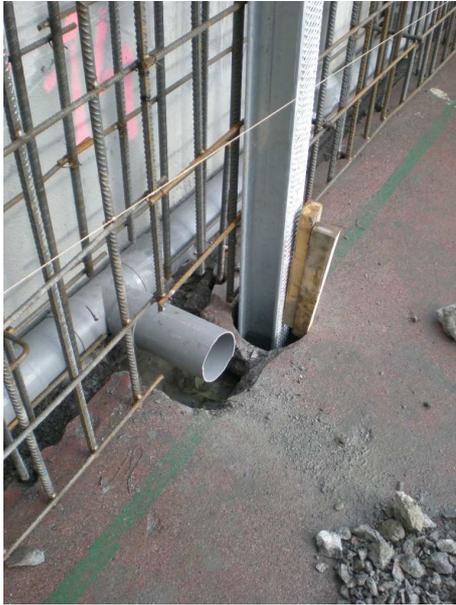
[Fig. 8].- Perfiles zincados, armadura y drenaje previos a la colocación de los paneles prefabricados de hormigón y hormigonado del hueco.

Entre los perfiles se colocaron paneles prefabricados de hormigón armado con una altura de 1 metro. Se ejecutaron anclajes a varias alturas antes del hormigonado por tongadas repitiendo la operación hasta alcanzar toda la altura del muro.

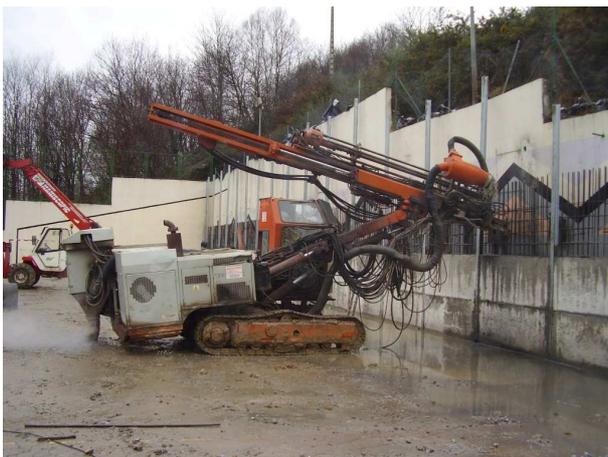
[Fig. 9].-Perforación de anclajes a varias alturas.

Se colocó una membrana impermeable en la unión del recercado del muro y éste, así como su continuación en una longitud de al menos 1 m, por debajo de la cuneta hormigonada que se colocó en la coronación del mismo

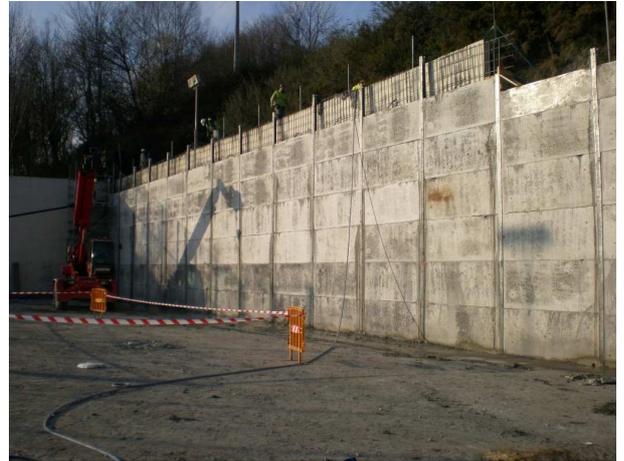
[Fig. 10].- Aspecto del muro forro prácticamente finalizado.

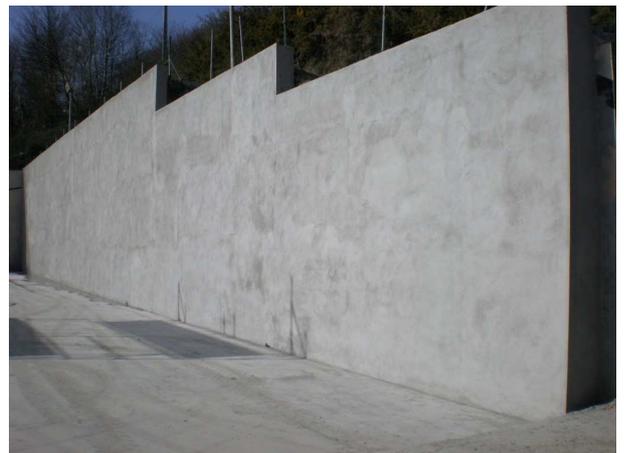
[Fig. 11].-Aspecto del frente del muro forro raseado.

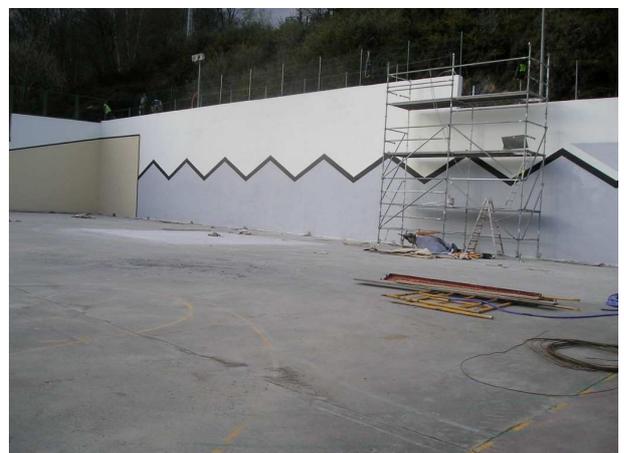
[Fig. 12].- Finalmente el muro se pintó recuperando el patio su aspecto original.
