RECALCE Y FOSO DE ASCENSOR MEDIANTE MICROPILOTES, estudio geotécnico, proyecto y asistencia a la ejecución.

RECALCE Y FOSO PARA ASCENSOR MEDIANTE MICROPILOTES 2015-2016

Estudio geotécnico, proyecto de recalce, foso y muros en descenso

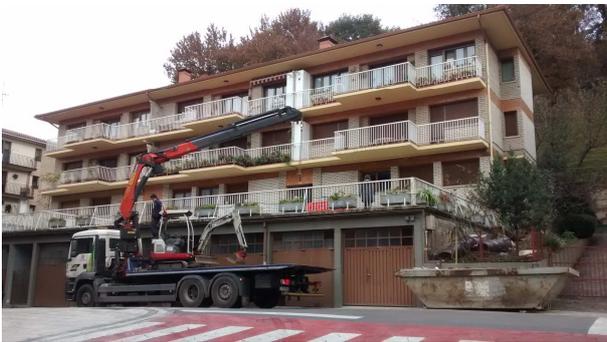
[Fig. 1].- Vista general de la edificación con acceso desde la calle inferior a través de una escalera recta, perpendicular a la fachada principal a la altura de su eje.

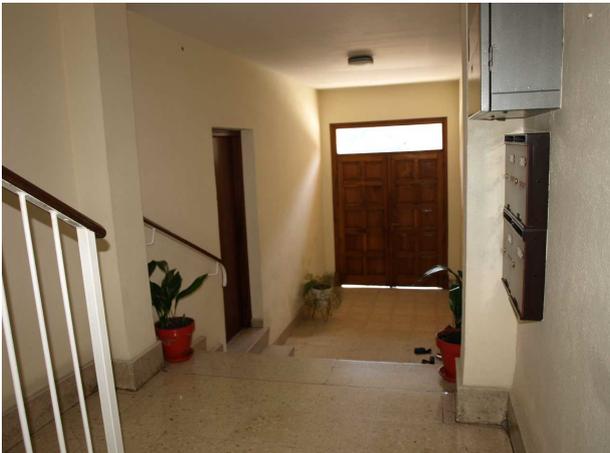
[Fig. 2].- Vista general del portal donde se observa que existen varios tramos de escalera que constituyen las barreras arquitectónicas que se pretende eliminar con la instalación del ascensor.

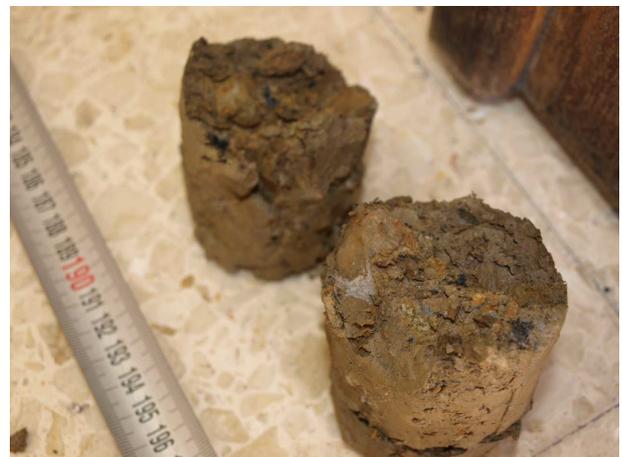
[Fig. 3].- Testigos de la prospección realizada.

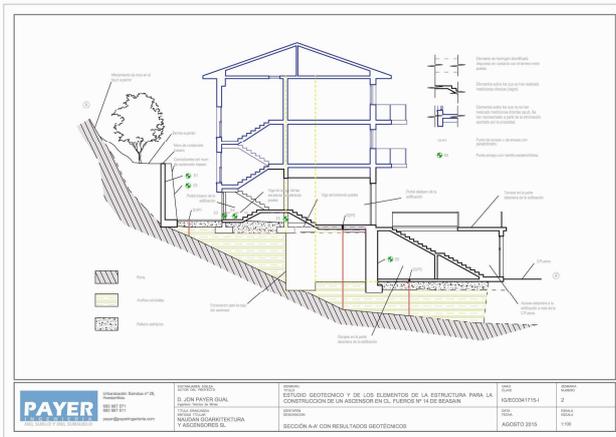
[Fig. 4].- Resultados del estudio realizado en el que se pudo comprobar la naturaleza de los materiales, la profundidad de la roca así como el estado de la estructura.

Durante esta última parte del trabajo, se pudo comprobar que los hormigones eran de una baja resistencia a la compresión simple y que existían elementos deteriorados que debían ser reforzados para garantizar su funcionamiento tanto para la función que originalmente cumplían, más aun para asumir las nuevas solicitudes impuestas por la estructura del ascensor.

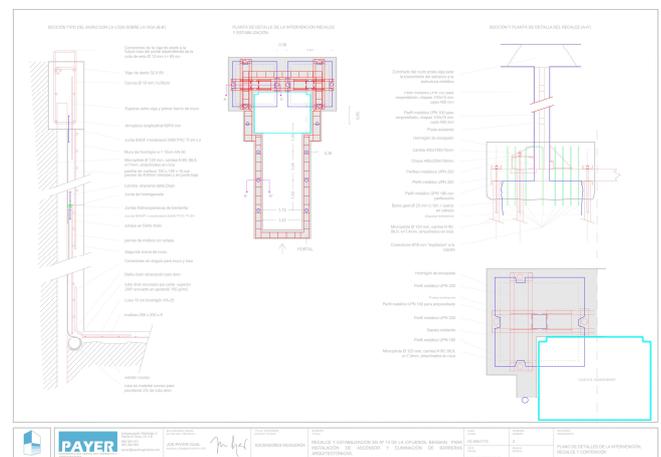
Para el recalce de las dos zapatas afectadas se ejecutaron micropilotes empotrados en roca por debajo del fondo de la excavación para garantizar una capacidad de carga axial superior a 23 toneladas por cada micropilote.

La transferencia del esfuerzo desde la estructura original a la nueva estructura de recalce, se realizó mediante perfilera metálica en LPN 100 empresillando el poste y en su punto inferior descargando sobre perfiles metálicos que apoyan sobre las cabezas de los micropilotes.

Una vez completado el entramado metálico, se hormigonó el conjunto conformando una cabeza rígida capaz de transferir los esfuerzos desde los postes hasta sustrato competente.

[Fig. 5].- Plano de detalles de la intervención de recalce y contención

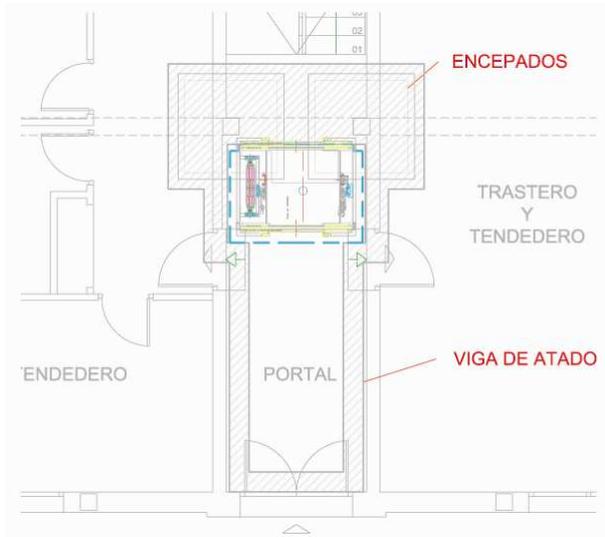
Se calculó la estabilidad de los materiales, encontrándose que no era posible excavar el hueco sin contener los empujes, por lo que se proyectó su estabilización por medio de una pantalla de micropilotes empotrada en roca, de igual sección a los empleados en el recalce.

[Fig. 6].- Detalle de la intervención distinguiendo el recalce de los postes de la contención del pasillo

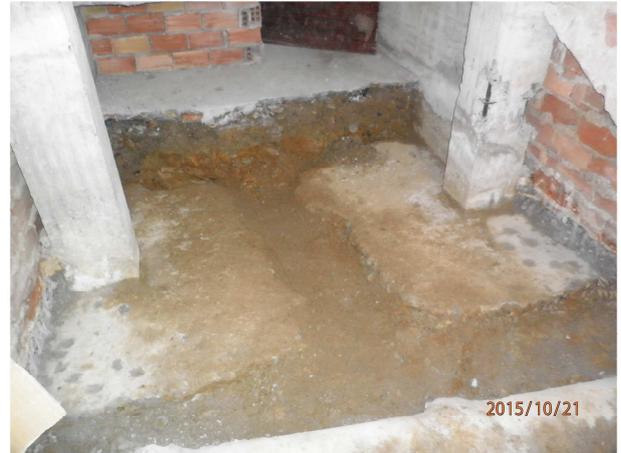
[Fig. 7].- Demoliciones en torno a las zapatas afectadas, se puede observar que el poste derecho está deteriorado

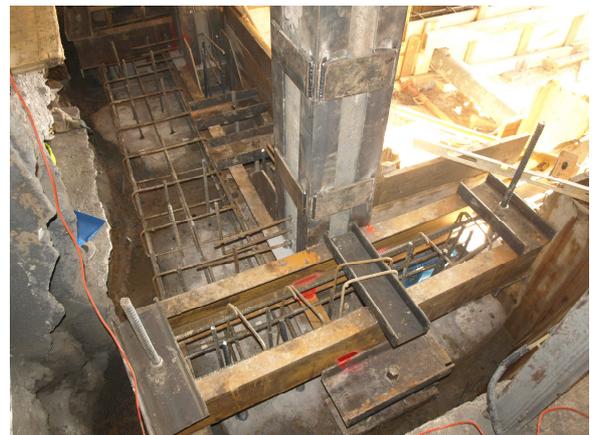
[Fig. 8].- Entramado metálico para transferir los esfuerzos desde los postes empresillados a los micropilotes de recalce

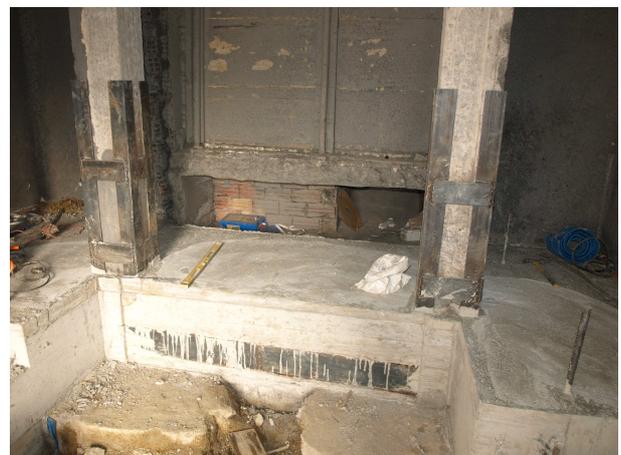
[Fig. 8].- Con el hormigonado, la parte de las zapatas que se debía demoler quedaba fuera del recalce

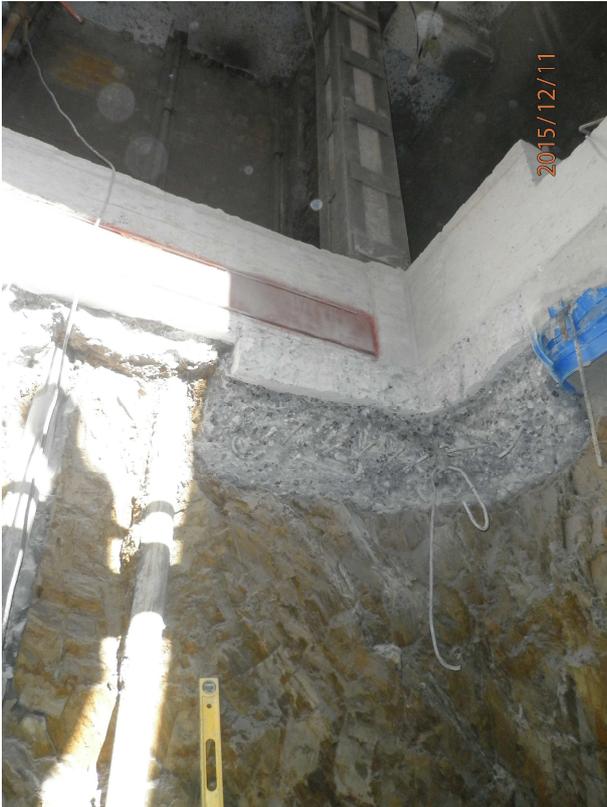
[Fig. 7].- En las primeras fases de excavación se eliminó la parte de la zapata que quedaba fuera del recalce

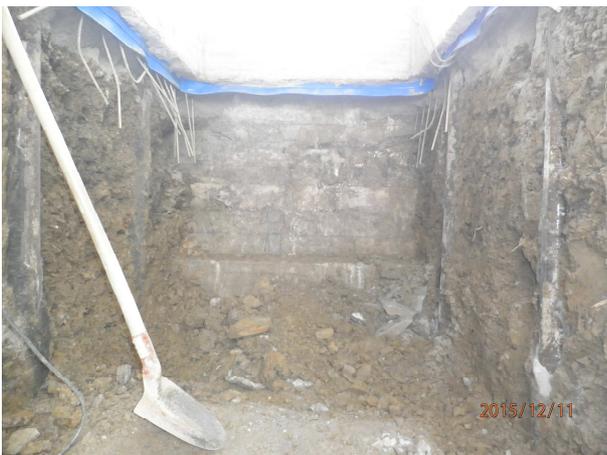
[Fig. 8].- Vista de la primera fase de excavación en el tramo de pasillo. Al fondo el trasdós del muro de contención entre la calle inferior y el acceso a la vivienda.

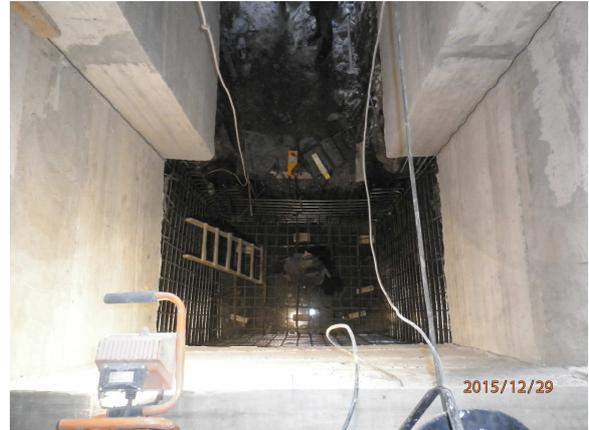
[Fig. 9].- Vista de la caña del ascensor durante el encofrado de la última fase

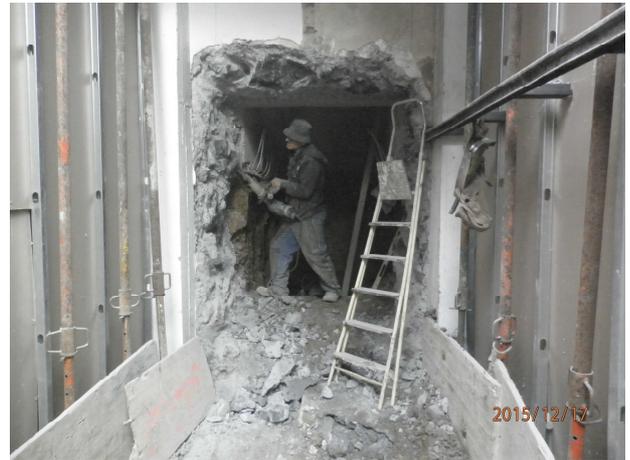
[Fig. 10].- Picado del acceso al pasillo desde la calle inferior a través del muro de contención

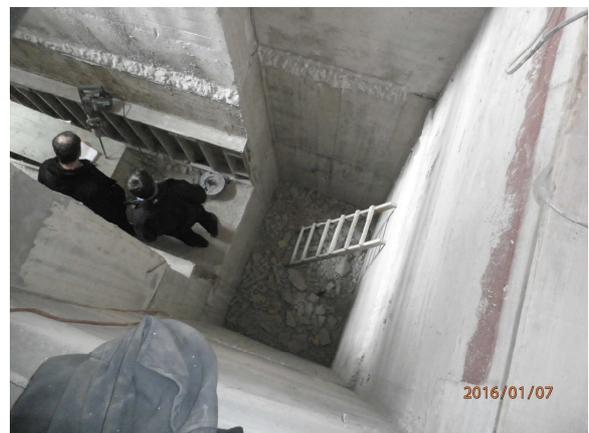
[Fig. 11].- Vista general de la caña y el foso terminados
