REHABILITACIÓN DE ESTRUCTURAS DE CONTENCIÓN, Deslizamiento de un talud con afección a la estructura de contención

REHABILITACIÓN DE ESTRUCTURAS DE CONTENCIÓN 2011

Identificación de los motivos del deslizamiento, geotécnica, proyecto, ejecución y dirección de los trabajos

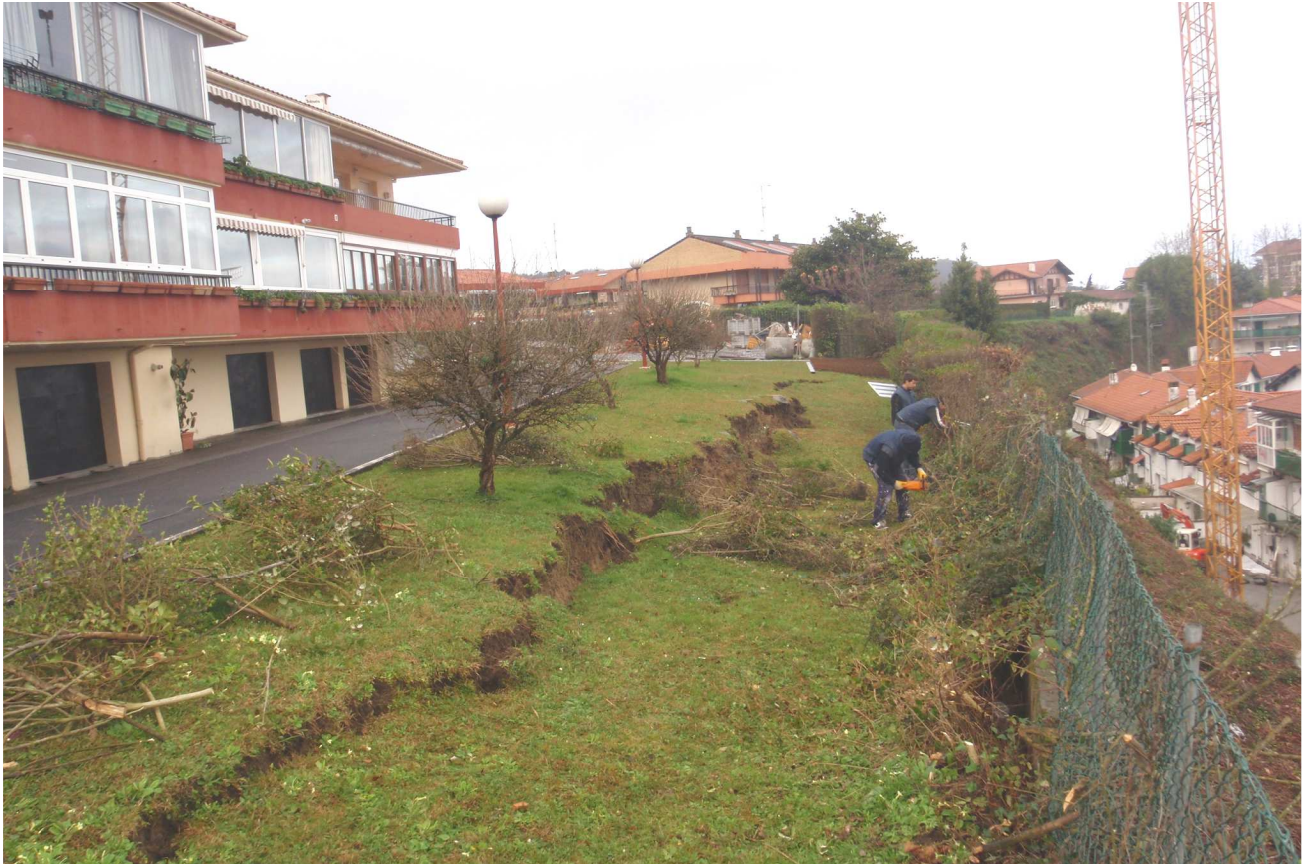
A la vista de una cesión en el jardín delantero, así como la rotura y vuelco parcial del muro que lo sostiene, que causa alarma entre los usuarios del inmueble, la administración de la finca se pone en contacto con nuestra empresa al objeto de valorar la gravedad de lo ocurrido.

Personados en el lugar, y a la vista de la importancia del incidente; -la cesión en algunos puntos superaba los 100 cm y mantenía aperturas superiores a los 80 cm en unos 30 metros- constatando que no se han producido otros daños, ni personales ni materiales que los que a primera vista e inspección se observan, se propone a la propiedad un protocolo de actuaciones de urgencia para estabilizar si esto fuera posible el deslizamiento.
